CONTART 2016. La Convención de la Edificación
20 - 22 de abril de 2016; Granada (Spain): Colegio Oficial de Aparejadores y
Arquitectos Técnicos de Granada. Consejo General de la Arquitectura Técnica
de España, p.193-202

EL MERCADO DE ABASTOS DE LA CIUDAD DE ZAMORA: UN BIEN A CONSERVAR

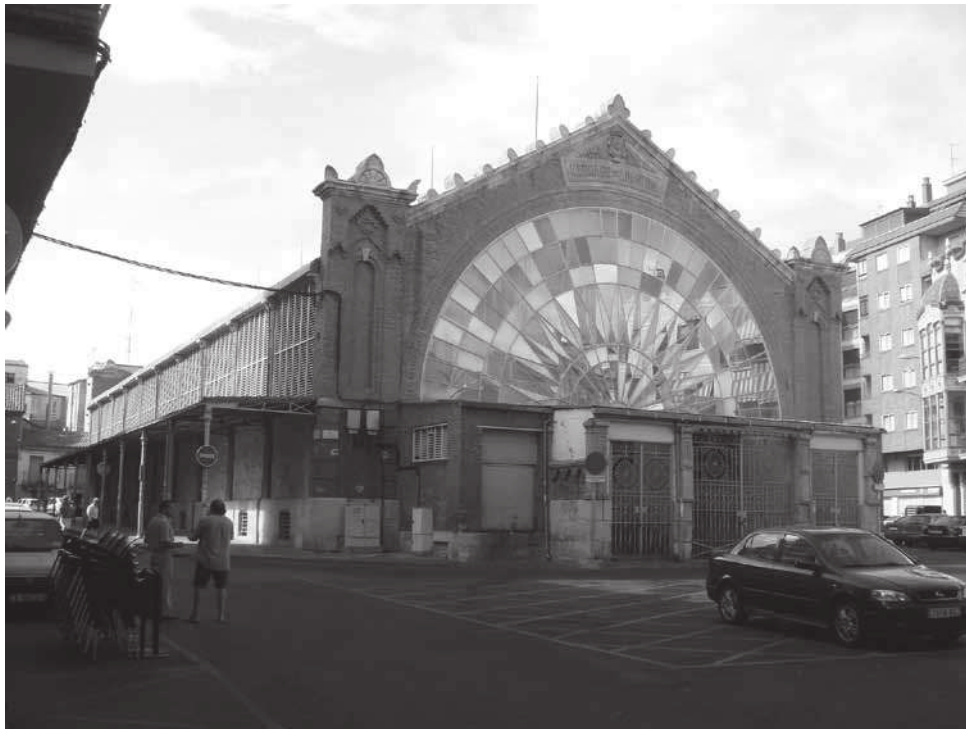
Respecto a la ventilación, que tanto preocupaba a [7], la consiguió colocando grandes huecos con persianas de madera sobre los entrepaños de mampostería de los muros longitudinales, hasta enlazar con la cornisa del edificio. Estas persianas permiten el paso del aire a bastante altura para que *las corrientes no perjudiquen a los concurrentes al mercado* [7] (Fig. 3). Además, [7] previó que:

El sótano se ventilaba mediante las ventanas que colocó en los muros laterales, que se cerraron con rejas de seguridad, como puede verse en la imagen derecha de la Figura 2 y en la Figura 3.

Figura 3. Fachadas Sur y Oeste del Mercado de Abastos de Zamora. Actualidad.
Fotografía de las autoras.

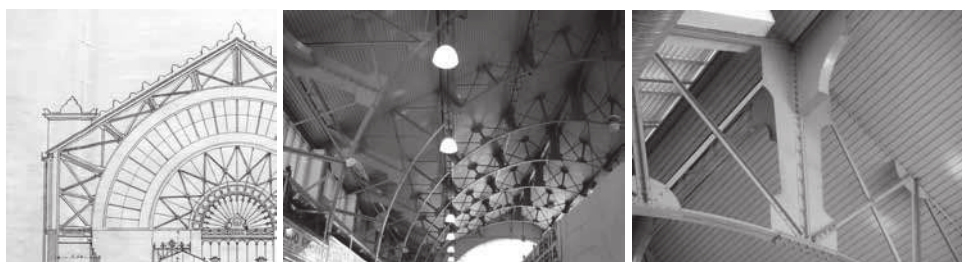
Aunque el hierro ya fue utilizado en los mercados de otras ciudades limítrofes con Zamora, Vitoria abandonó la tipología típica de las cerchas Polonceau, que era la que comúnmente soportaba la cubierta de los grandes espacios diáfanos, entre ellos los Mercado de Valladolid, y colocó una gran cercha en medio punto, haciendo un guiño a la arquitectura románica que tuvo un gran esplendor en la ciudad de Zamora en la Edad Media. (Fig. 5).

Figura 5. Izq. Detalle de los cuchillos de cubierta. [3] y (Centro y derecha).
Fotografías de las autoras.

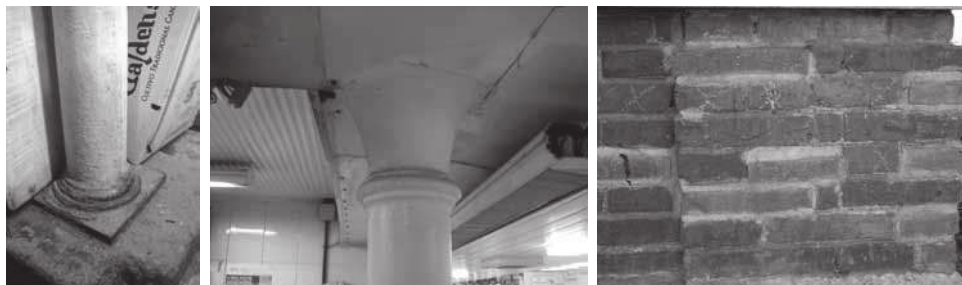
Con todo y con eso, en el interior, en lo que se refiere a los elementos estructurales y constructivos fundamentales, no se observan patologías de importancia que hagan peligrar en modo alguno al edificio. En este sentido cabe reseñar el perfecto estado de conservación de las cerchas de la cubierta, de los pilares de fundición así como tampoco se ven problemas estructurales en los muros de cerramiento. Respecto a los pilares, en su mayor parte se han quedado embebidos en las paredes medianeras de los puestos, mostrando parcialmente sus basas de apoyo, fustes y capiteles. Precisamente aquellas se sustentan sobre dados de hormigón que sobresalen del pavimento, mostrando, en general, un importante desgaste y un lamentable estado.

Figura 6. Imágenes de los pilares de fundición. Baza (izda), capitel (centro) y fábrica de ladrillo (dcha).

Es por este motivo que la intervención deberá ir encaminada a labores de conservación y restauración de sus elementos constructivos y estructurales más emblemáticos y al acondicionamiento del interior de cara a mejorar el servicio de compra venta en los puestos.
